Dokumenttype
Tilsynsnotat

Dato
Oktober, 2021

EGEDAL KOMMUNE VANDVÆRKSTILSYN – GANLØSE SØNDRE VANDVÆRK

Projekt navn **Egedal tilsyn på vandværker**
Projekt nr. **1100048670**
Modtager **Egedal Kommune**
Dokumenttype **Tilsynsnotat**
Version **1**
Dato **Oktober, 2021**
Udarbejdet af **Thomas Skamris Jensen**
Kontrolleret af **LSC**
Godkendt af **LSC**
Beskrivelse **Afrapportering af vandværkstilsyn**

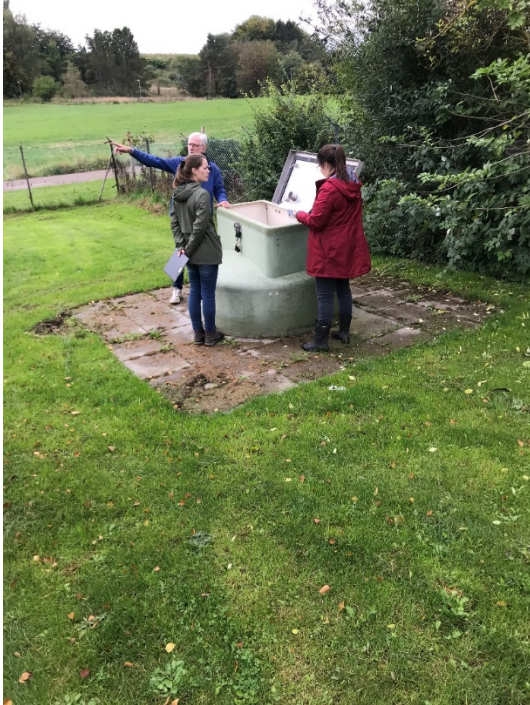
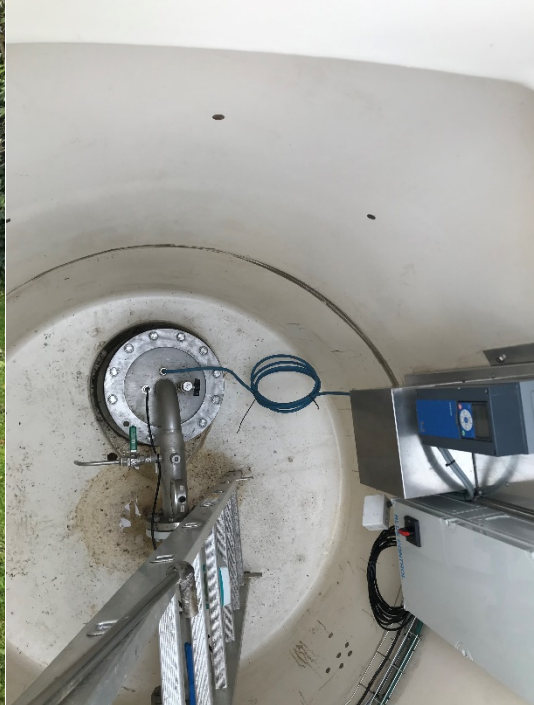
3.2.1 Boring 200.1178

- Begrænset indtrængning af overfladevand i boring 200.1178 (blot opmærksomhedspunkt)
- Opsætning af skilte på prøvehaner
